Barrio “La Candelaria”, Ciudad de Guatemala, Patrimonio Arquitectónico en el olvido

La Candelaria Neighborhood City of Guatemala, Forgotten Architectural Heritage

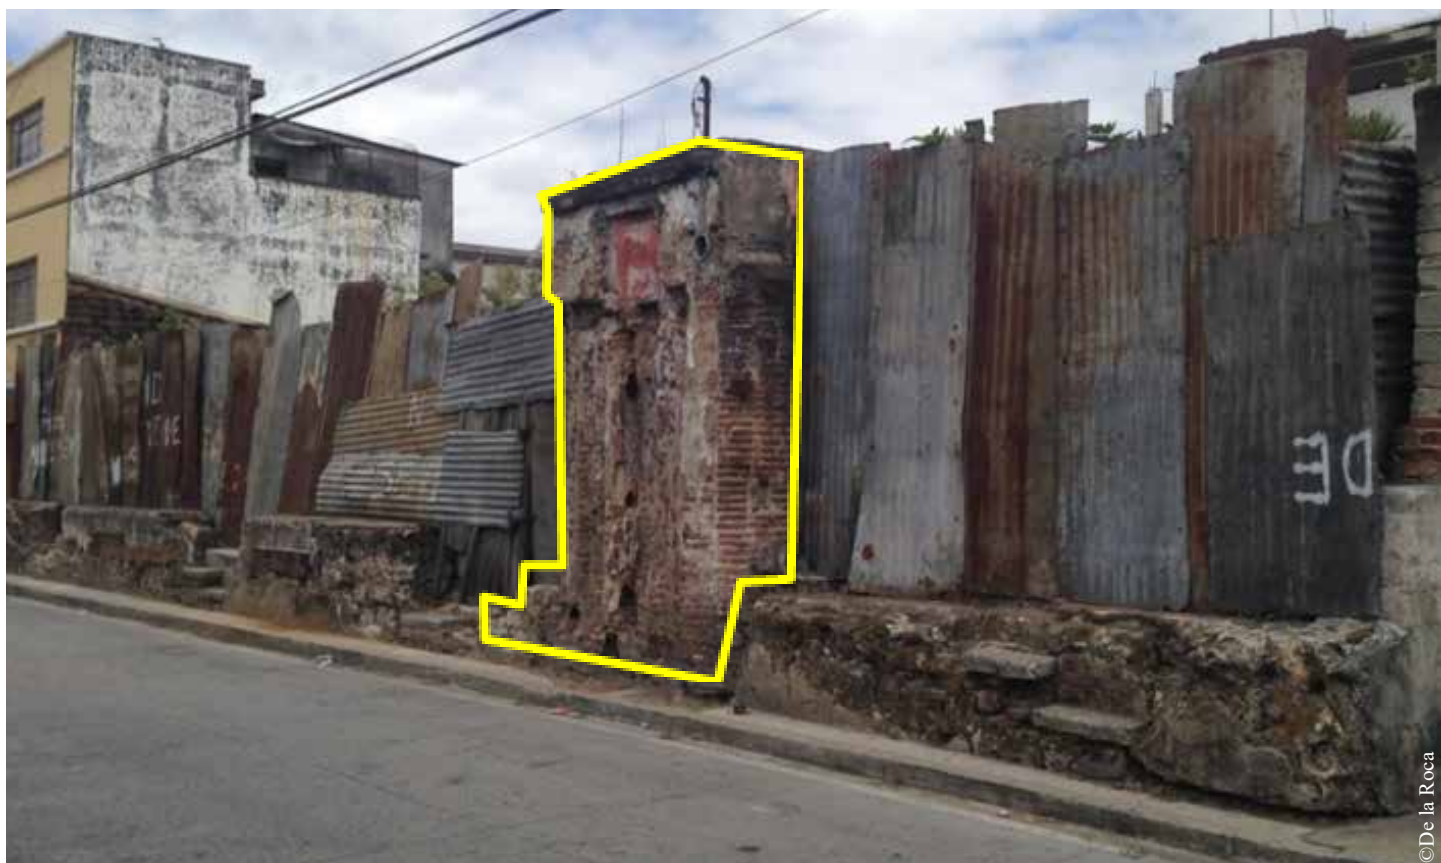
Figura 1. Caja de Agua. 40 años después del terremoto de 1976, aún no se ha reconstruido esta vivienda, (ubicada 100 metros al sur del templo de La Candelaria). Lo único que está de pie, es el depósito que abastecía de agua al barrio, conocido como la Caja de agua, considerado patrimonio arquitectónico. Nótese el mal aspecto físico y la nula salvaguardia del patrimonio. Fotografía captada el 11-marzo-2016, autor Leonel Alberto De la Roca Coronado.

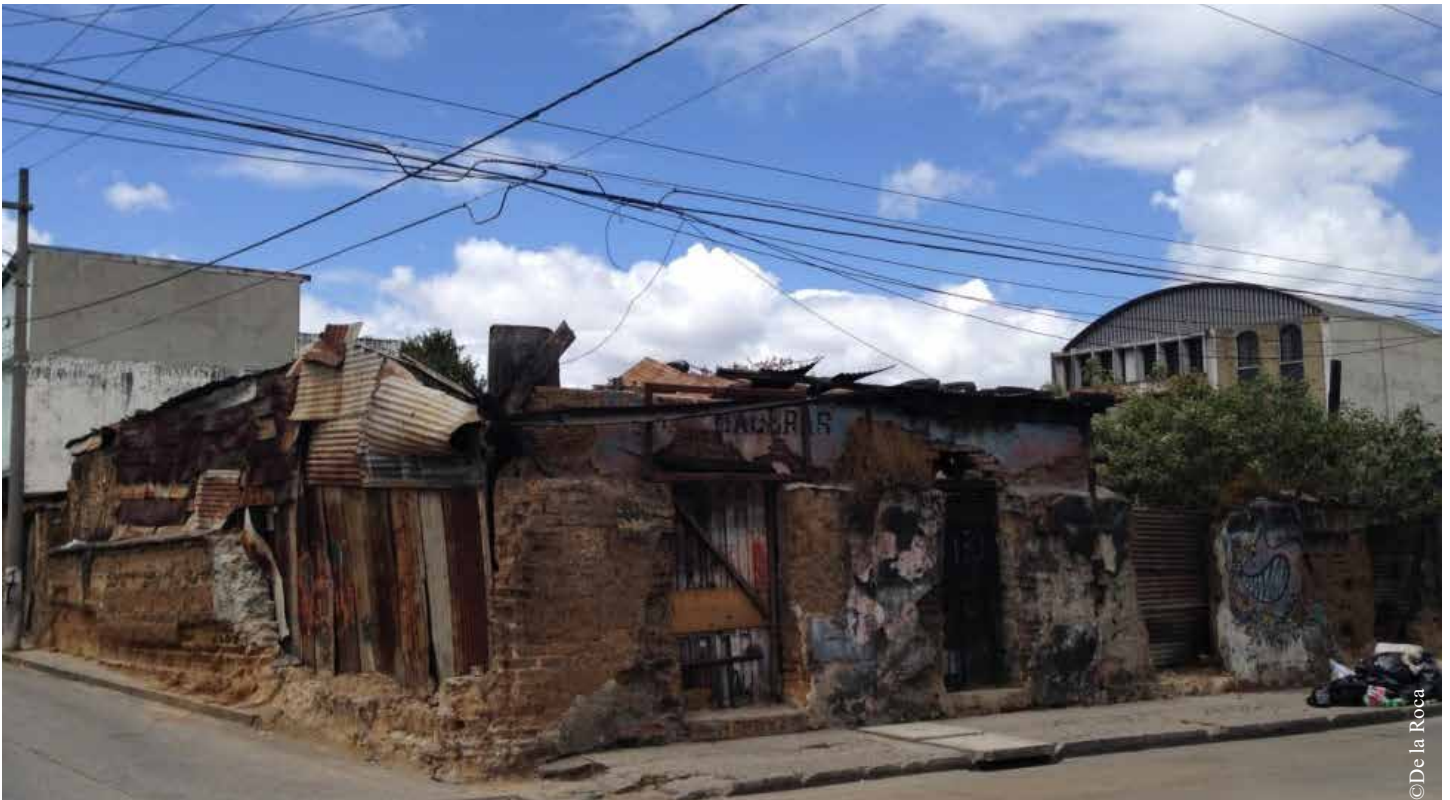
Figura 2. Propiedad privada. También destruida por el terremoto del 76. Ubicada una cuadra al oriente del templo de La Candelaria, en ruinas y deshabitada y sin reconstrucción. Es un peligro latente para los peatones. Fotografía captada el 11-marzo-2016, autor Leonel Alberto De la Roca Coronado.

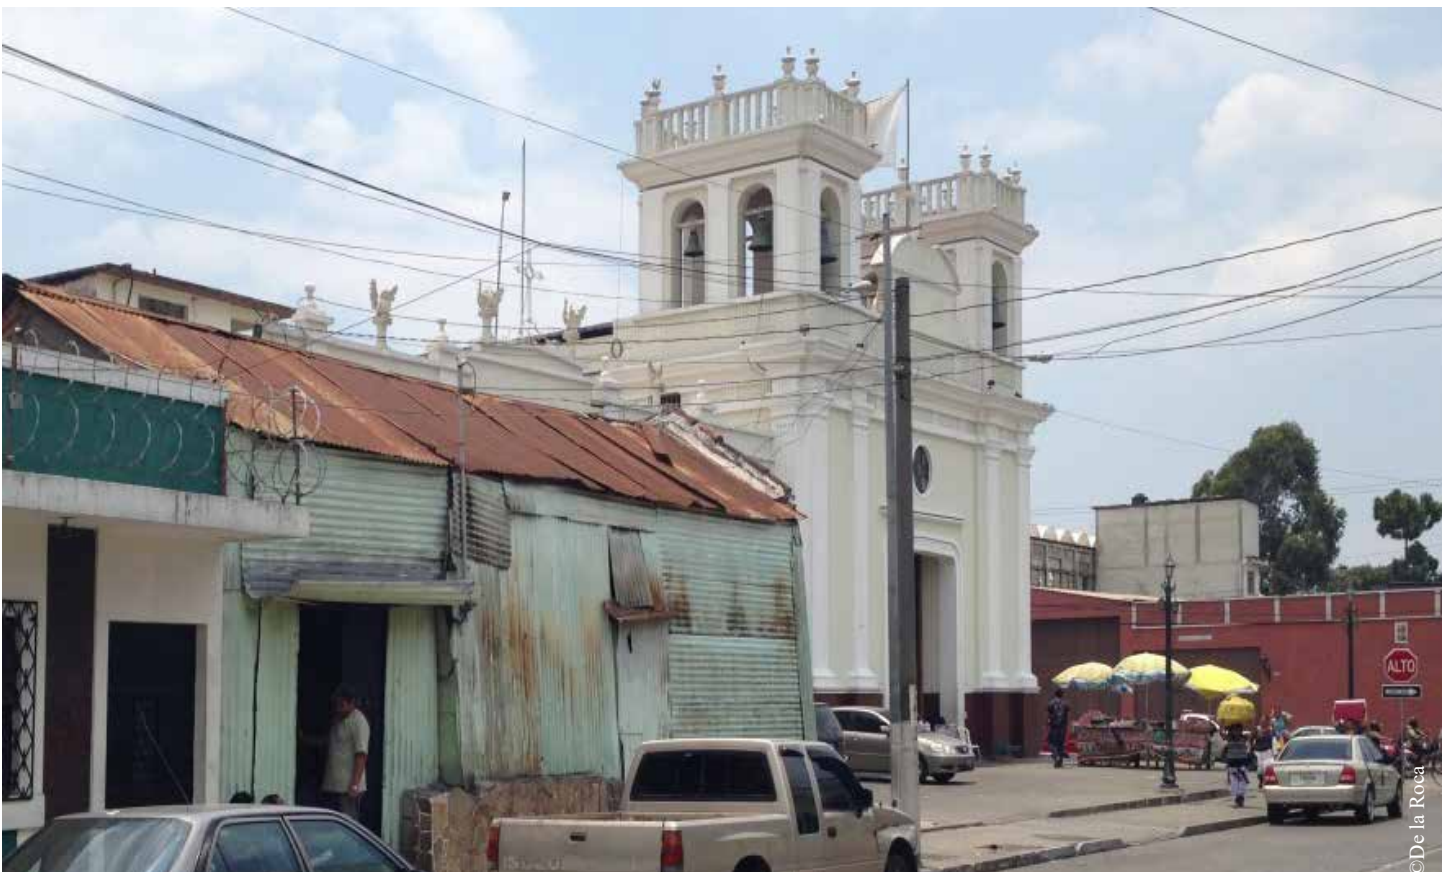
Figura 3. Este templo le da nombre al Barrio, ubicado en la 13 avenida 1-20 zona 1, En la vecindad se ve la vivienda no restaurada y sin intervención. Su fachada colapsó debido al terremoto del 76 le construyeron una provisional con lámina, la cual no ha sido restaurada. Fotografía captada el 11-marzo-2016, autor Leonel Alberto De la Roca Coronado.

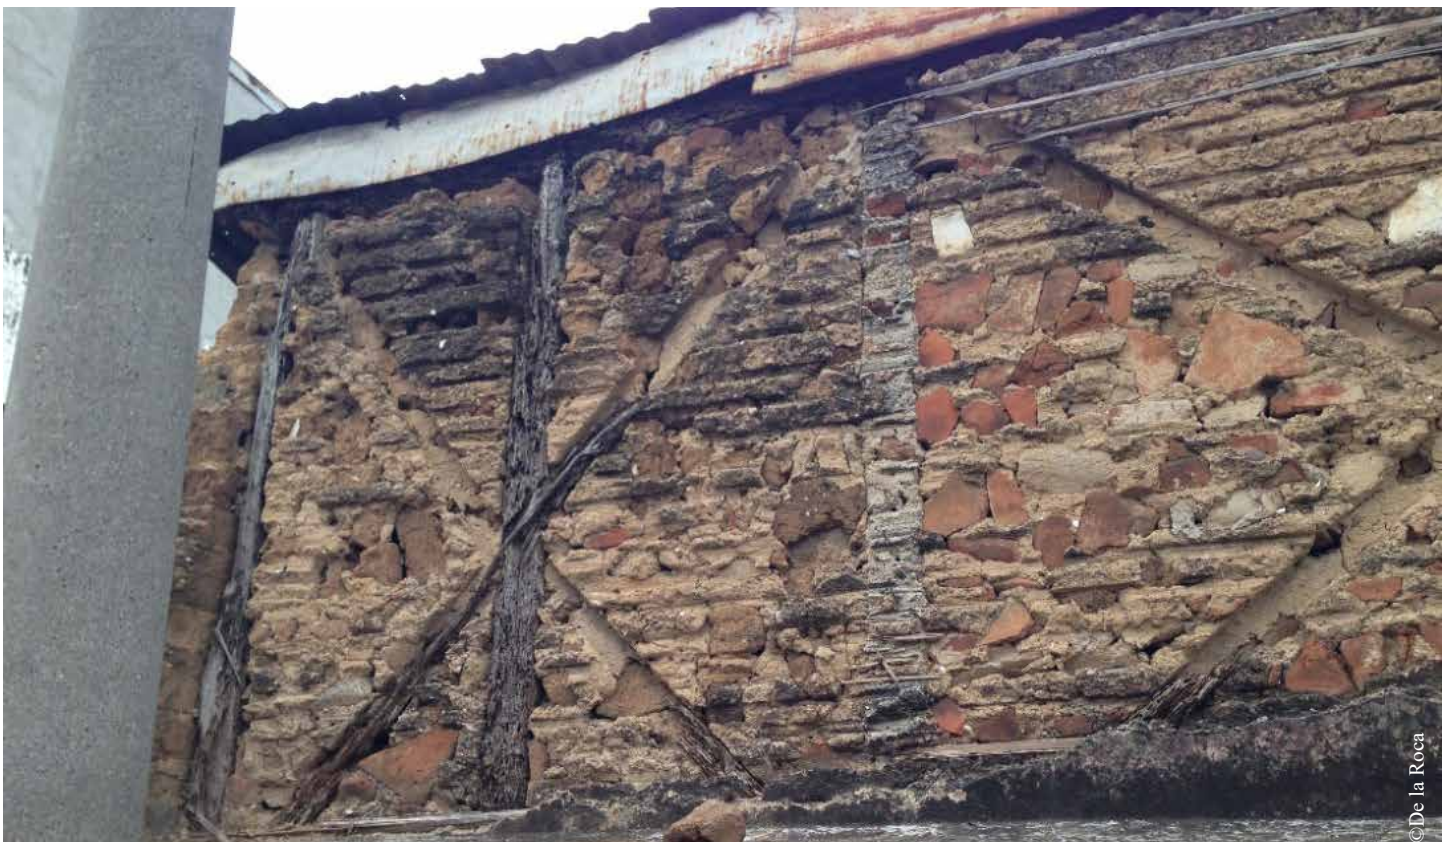
Figura 5. Detalle constructivo antiguo. Puede notarse que está pared construida con todo tipo de materiales de su época como adobes, barro cocido y piedra, reforzado con columnas y breizas de madera, está totalmente deteriorado (la madera estructural se destruyó por completo). En cualquier momento, con el menor esfuerzo sísmico este muro se perderá para siempre. Fotografía captada el 11-marzo-2016, autor Leonel Alberto De la Roca Coronado.
